ビエネス 第16号
2010年3月6日
群馬県文化財研究会
論文報告集抜刷

旧菊池敏清家調査報告書

旧菊池敏清家の屋敷構え

主家の構造

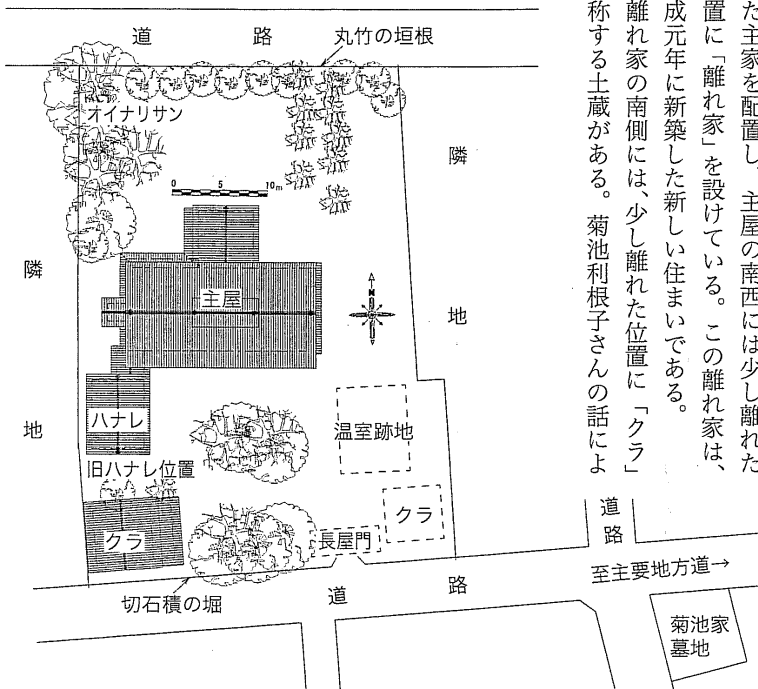
【図1】旧菊池敏清家の屋敷配置図

屋敷の南側は、道路との境に切石を組み上げた塀を巡らし、その東側寄りに石塀と同じ切石を四角に組み上げた門柱を立て、屋敷の入り口

としている。なお、この入り口には以前、長屋門を構えていたという【図1】。

敷地内を見ると、敷地のほぼ中央に南向きにした主家を配置し、主屋の南西には少し離れた位置に「離れ家」を設けている。この離れ家は、平成元年に新築した新しい住まいである。

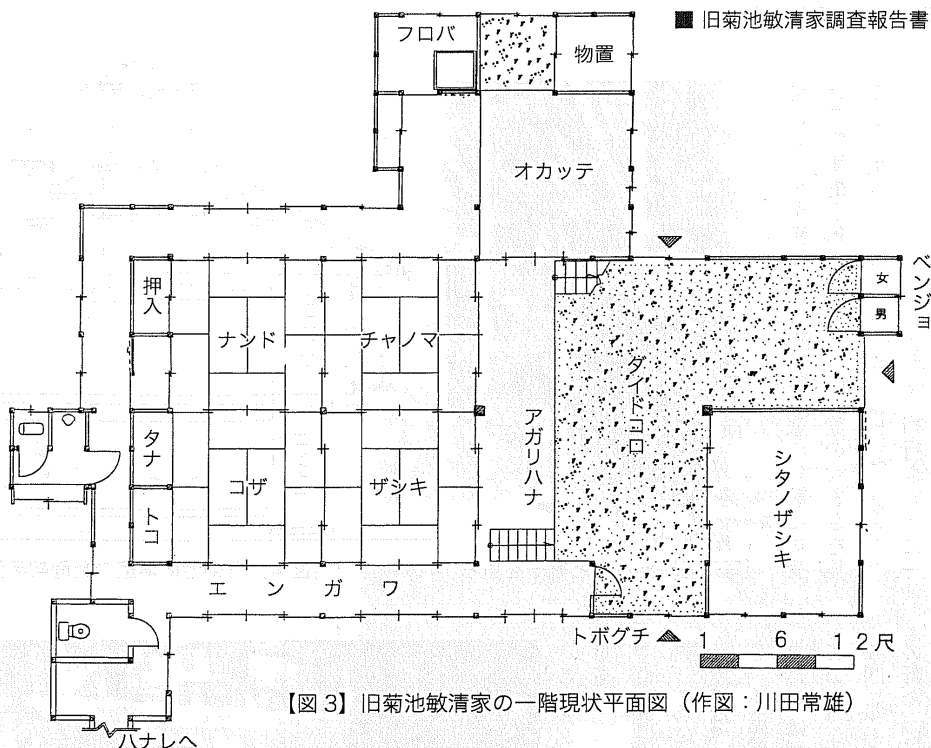
【図3】旧菊池敏清家の一階現状平面図（作図：川田常雄）

る古い言葉である。ここに、竣工後の改造を含む現状平面図を掲げると、図3のようである。

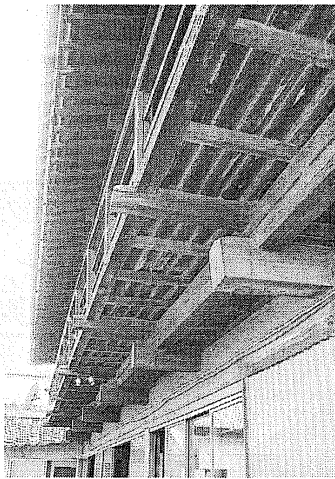
【写真6】 出し梁と欄干を見る

当遺構の骨組み架構は、土間側から見た断面架構図として描くと、図4のようである。礎石には切り石を用い、柱の下に土台を用いている。礎石の上端から二階の出し梁上端までの高さは、九、二五尺（約二、八〇㍎）、二階の出し梁上端から小屋梁上端までの高さは、七、三八尺（二、一三㍎）もあり、軒高の高い民家である。棟上の中央部には、長さ三間の檼を載せ、二階小屋梁の上端から檼の棟木上端までの高さは、一五、三五尺（約四、六五㍎）である。当遺構は総二階造りであり、二階の南側を「出し梁造り」とし、一階より二階の面積を増やしている。そして、出し梁の上部には、一階の縁側より幅広のニカイエン（二階縁・幅五、四八尺）を設け、その先端にランカン（欄干・幅二、〇尺）を張り出し、さらに二階の面積を増加している【写真6】。

このランカンは、二・五寸(約七・五寸)角で高さ一・八三尺(約五五・四寸)の支柱を、半間の間隔で設け、この支柱上に幅三・一寸(約九・三寸)の笠木を載せたものである(写真6)。屋根は、五・五寸勾配とし日本瓦葺にしている。小屋梁も南側を出し梁造りとし、出し梁の先端には刎ね木を載せ、軒裏を化粧垂木にしている。そして、軒の出を四・一〇尺(約一・二四尺)と大きくとっている。これに対し北側の軒の出は、一・八五尺(約五六・〇寸)と短くしている。なお写真7は、小屋組中央部を見る

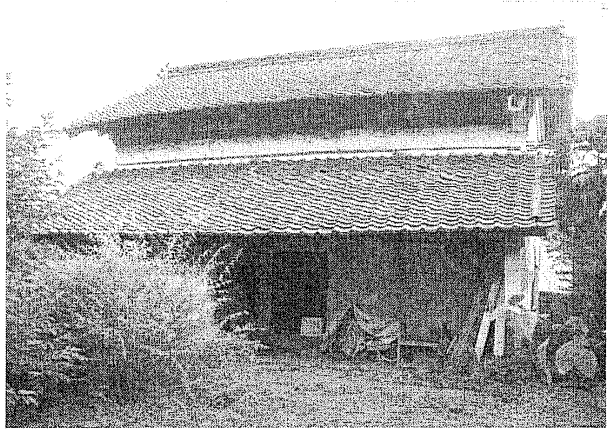
【写真 8】 クラ正面（東側）を見る

ハナレの南に、当家で「クラ」と称する土蔵がある。形式は、木造切り妻造り瓦葺二階建とし、梁間一八・六尺、桁行き三一・〇尺の規模であり、正面を東向きにしている【写真8】。
